Sanierung einer Trinkwasserleitung DN 1500 mit einem PE 100 Linerrohr durch Sublining

Renovation of a drinking water pipeline DN 1500 with a PE 100 liner pipe by means of sublining

Dipl.-Ing. (FH) Werner Ganter, Zweckverband Landeswasserversorgung, Stuttgart; Dipl.-Ing. (FH) Jochen Obermayer, FRANK GmbH, Mörfelden; Dipl.-Ing. (FH) Marco Schönteich, Institut für Kunststoffe, TÜV SÜD Industrie Service GmbH, Filderstadt

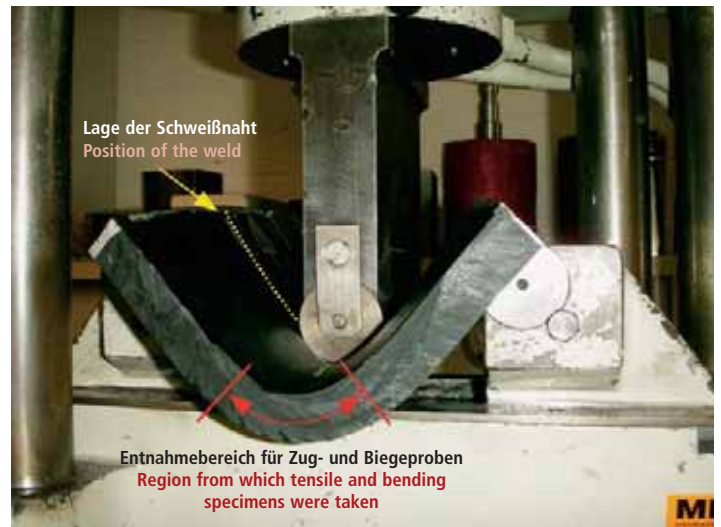
Bild 10: Simulation des Faltvorgangs – Biegeversuch in Schweißnahtlängsrichtung, Zustand maximaler Biegung

Fig. 10: Simulation of the folding operation - bending test in the longitudinal direction of the weld, condition with the maximum bending

Dadurch sollte die zu erwartende Verformung simuliert werden (vgl. Bild 9: gestrichelte Linie). Die Schweißnaht und die Wärmeeinflusszone wurden nach dem Verformungsprozess makroskopisch hinsichtlich eventuell aufgetretener Risse untersucht. Risse konnten bei der Untersuchung nicht nachgewiesen werden. Aus dem Bereich mit maximaler Verformung wurden nun Proben für die Bestimmung des Kurzzeit-Schweißfaktors und des maximalen Biegewinkels entnommen (siehe Bild 10). Die dabei ermittelten Ergebnisse erreichten die gleichen Werte, wie die der unbelasteten Proben (siehe Tabelle 2). Es konnte somit kein negativer Einfluss des Faltvor-

not possible to detect any cracks. Specimens were then taken from the region with the maximum deformation in order to determine the short-time welding factor and the maximum bending angle (see Fig. 10). The results established in this case reached the same values as those of the unloaded specimens (see Table 2). It was thus not possible to identify any negative influence of the folding operation on the strength of the weld.

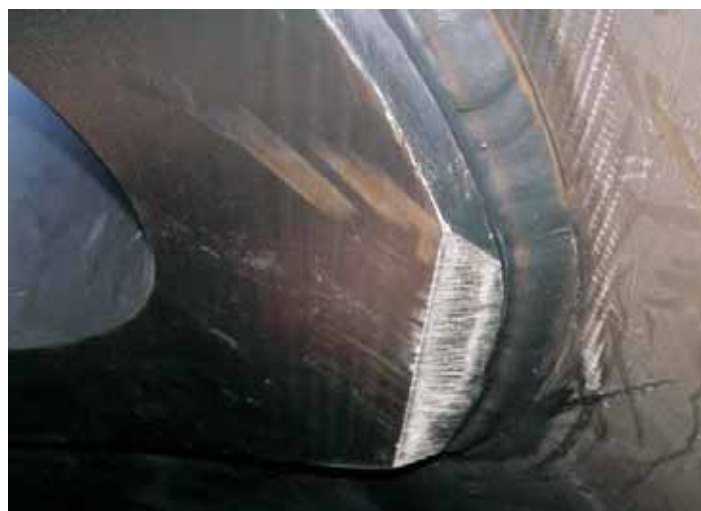
Bild 14: Fertige Kehlnahtverbindung

Fig. 14: Finished fillet-welded joint

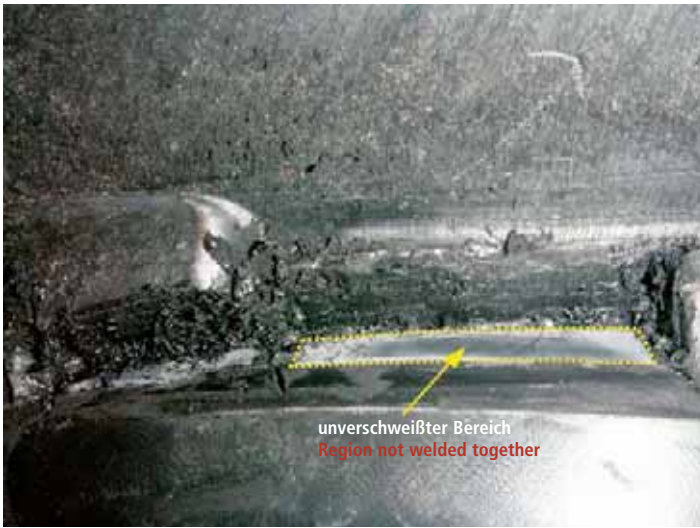
Bild 15: Schadhafte Kehlnaht-
verbindung, unverschweißter Bereich

Fig. 15: Damaged fillet-welded
joint, region not welded together

Visuell konnten an der fertigen Kehlnahtverbindung keine Fehler festgestellt werden (vgl. Bild 14). Bei der anschließenden Kurzzeit-Druckprüfung mit Wasser bei 6 bar wurde allerdings eine Undichtigkeit im Bereich des Lüftungsstutzens beobachtet. Verantwortlich hierfür war ein Riss in der Schweißnaht mit einer Länge von ca. 40 cm. Wie sich durch eine nähere Untersuchung herausstellte, hatte im Bereich der Schadhafte Kehlnaht, in einem Streifen von ca. 2 bis 5 mm, eine ausreichende Verschweißung des Zusatzwerkstoffes mit dem Grundwerkstoff stattgefunden (vgl. Bild 15). In der Mitte der Schweißnaht konnte jedoch keine Verschweißung festgestellt werden. Die geschliffene Oberfläche des Grundwerkstoffes war noch deutlich zu erkennen. Sogar am Zusatzwerkstoff war der Abdruck von Schleifriefen noch deutlich sichtbar.

Die Ursache für die fehlende Verschweißung lag höchstwahrscheinlich an der zu geringen Temperatur des Warmgasstroms. Die Temperatur hatte offensichtlich nicht ausgereicht, um den Grundwerkstoff zu plastifizieren. Dies kann unter anderem daran gelegen haben, dass die Umgebungsfeuchte zum Verdampfen einen Teil der Wärmeenergie benötigt hatte. Da das verwendete Warmgasextrusionsschweißgerät bauartbedingt über ein externes Gebläse mit Luft versorgt wurde, lag jedoch auch

Visually, it was not possible to identify any defects in the finished fillet-welded joint (cf. Fig. 14). However, a leak in the region of the ventilation connection piece was observed during the subsequent short-time pressure test with water at 6 bar. A crack in the weld with a length of approx. 40 cm was responsible for this. As emerged during a more detailed investigation, there was a sufficient weld between the filler material and the base material in the region of the damaged point only at the edge of the fillet weld, in a strip of approx. 2 - 5 mm (cf. Fig. 15). However, it was not possible to identify any welding-together in the centre of the weld. The ground surface of the base material could still be recognised clearly. The imprint of ghost lines was still clearly visible even on the filler material.

The lack of welding-together was most probably due to the fact that the temperature of the hot gas flow was too low. The temperature was obviously not adequate in order to plasticise the base material. Amongst other causes, this may have resulted from the fact that the ambient humidity had needed some of the heat energy in order to evaporate. However, since the hot gas extrusion welding device used was, because of its design, supplied with air by an external blower, the evident assumption was that the air feed was interrupted or at least decreased for a short time by the kinking of the air hose due to the confined space conditions and due to inattentiveness.

For the repair, the whole weld was ground off and a new weld was manufactured. Particular significance was then attached to sufficient ventilation. This time, no leaks were identified during the subsequent short-time pressure test. Therefore, it was possible to continue with the pulsating pressure test. Over a time of 500 h, the inliner was subjected to a test pressure of 5 bar and short-time relief to 0 bar was carried out every day. In total, approx. 20 loading and relief operations were simulated. No leaks arose during the test time of 500 h.

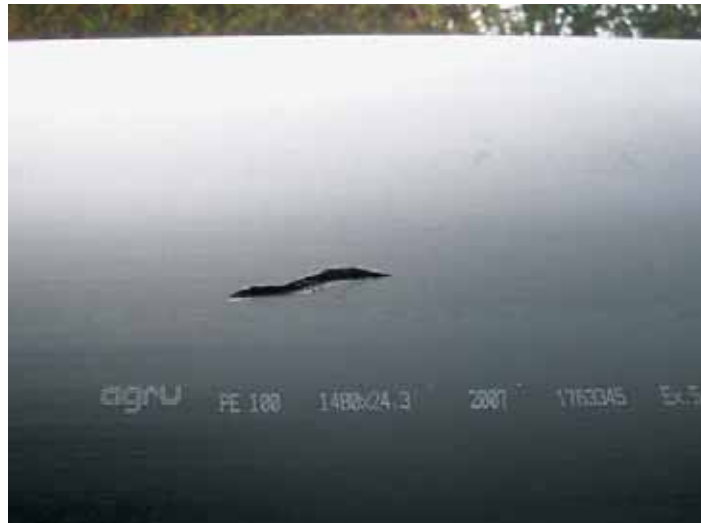
Bild 16: Oberflächenfehler verursacht durch Baustellenhandling

Fig. 16: Surface defect caused by the handling on the building site

Die angelieferten Rohre wurden auf der Baustelle stichprobenartig auf Beschädigungen untersucht. Hierbei wurden bei einigen Rohren unzulässige Riefen und Kratzer mit einer maximalen Tiefe von ca. 4 mm in der Oberfläche festgestellt (vgl. Bild 16). Diese entstanden durch das Handling auf der Baustelle. Als Bewertungskriterium hinsichtlich der zulässigen Tiefe von Riefen wurde die DVS-Richtlinie 2202-1 [2], Bewertungsgruppe II, zugrunde gelegt. Es wurde eine maximale Tiefe von 1,0 mm zugelassen. Bezüglich der weiteren Behandlung der Riefen wurde wie folgt verfahren:

On the building site, the delivered pipes were subjected to random investigations for damage. In this respect, impermissible lines and scratches with a maximum depth of approx. 4 mm were identified in the surface of a few pipes (cf. Fig. 16). These were caused by the handling on the building site. The assessment criterion with regard to the permissible depth of lines was based on the DVS 2202-1 technical code [2], Assessment Group II. A maximum depth of 1.0 mm was authorised. The following procedure was applied to the further treatment of the lines:

- Sharp-edged lines with a depth up to 1 mm were remachined in order to obtain a smooth interface to the pipe surface.
- Lines with a depth greater than 1 mm were repaired by means of hot gas extrusion welding and were subsequently ground plane with the pipe surface. The same PE 100 moulding material as for the inliner pipes was used as the welding filler.
