Sanierung eines Trinkwasserstollens durch Einzug eines PE-Liners

Um den Trinkwasserbedarf von 1,4 Millionen Menschen ökologisch und verantwortungsbewusst zu decken, haben Stadt und Stadtwerke München im Laufe der Jahrzehnte drei Versorgungsgebiete aus dem Voralpenland erschlossen. Mehrere unterirdische Zubringerleitungen liefern jeden Tag Frischwasser aus den Gewinnungsgebieten in drei Hochbehälter im Süden der Stadt. Bei einer dieser Zubringer, einer 85 Jahre alten Stollenleitung, erfolgte aus wirtschaftlichen und hydraulischen Gründen eine Rohrleitungsrenovierung mittels Rohrstrang-Relining im Kaltverfahren.

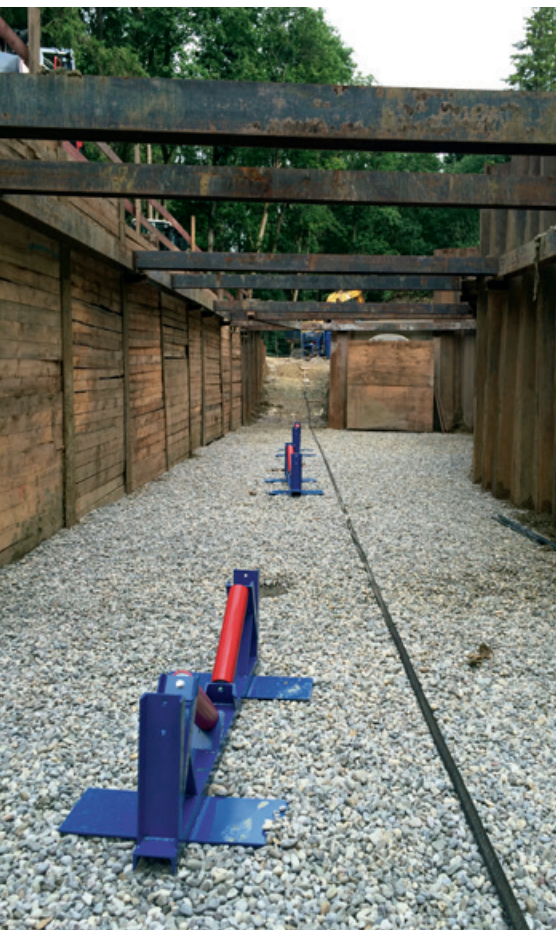
Abb. 3 – Verbaute Baugrube am Zielschacht

wasser festgestellt, sodass dort eine offene Baugrube vorgesehen war. Der Einbringschacht wiederum wurde am Baubetriebspunkt Birkmoos errichtet. Bei den Aufschlussbohrungen Birkmoos wurde in den inhomogenen Bodenschichten (Ton/Sand/Kies) Grund- bzw. Schichtenwasser angetroffen. Deshalb wurde dort hangseitig ein Verbau der Baugrube (Bohlträgerverbau) vorgesehen.

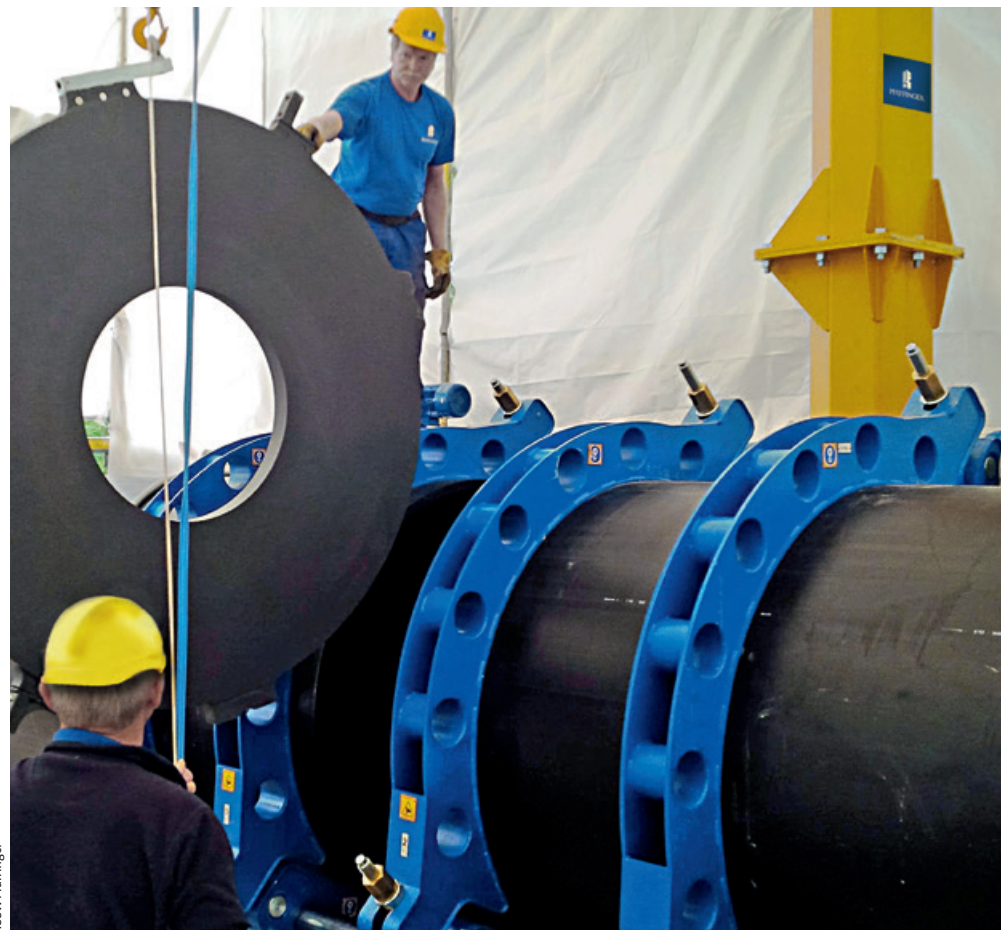
Abb. 4 – Die Herstellung der Schweißverbindungen erfolgte im Heizelement-Stumpfschweißverfahren.

Für die Verbindungen der angelieferten Einzelrohre (ã 14,0 m) wurde das Heizelement-Stumpfschweißverfahren gemäß DVS 2207-1 eingesetzt. Die eingesetzte Schweißmaschine war eine hydraulische 4-Ring-Maschine, mit der Rohre bis zu einem Außendurchmesser von 1.600 mm verschweißt werden können. Die Maschine besteht aus einem Grundgestell mit den vier Spannringen und einer hydraulischen Bewegungseinheit, Hobel, Heizelement sowie der Hydraulikpumpe mit manueller Bedienung.

unvergleichlich höher. So ist z. B. für jeden Arbeitsschritt ein Hebezeug erforderlich – für die Schweißungen waren immer drei bis vier Arbeitskräfte sowie ein Bagger im Einsatz, der Vorgang selbst fand in einem Schweißzelt statt. Für die Vereinfachung des Handlings hatte die Fa. Pfaffinger hydraulisch verstellbare Rollenböcke im Einsatz, so konnten die Einzelrohre vor dem Schweißvorgang ausgerichtet werden. Der beim Stumpfschweißen innen und außen entstehende Schweißwulst wurde direkt nach dem Schweißen (vor dem Falten) entfernt.

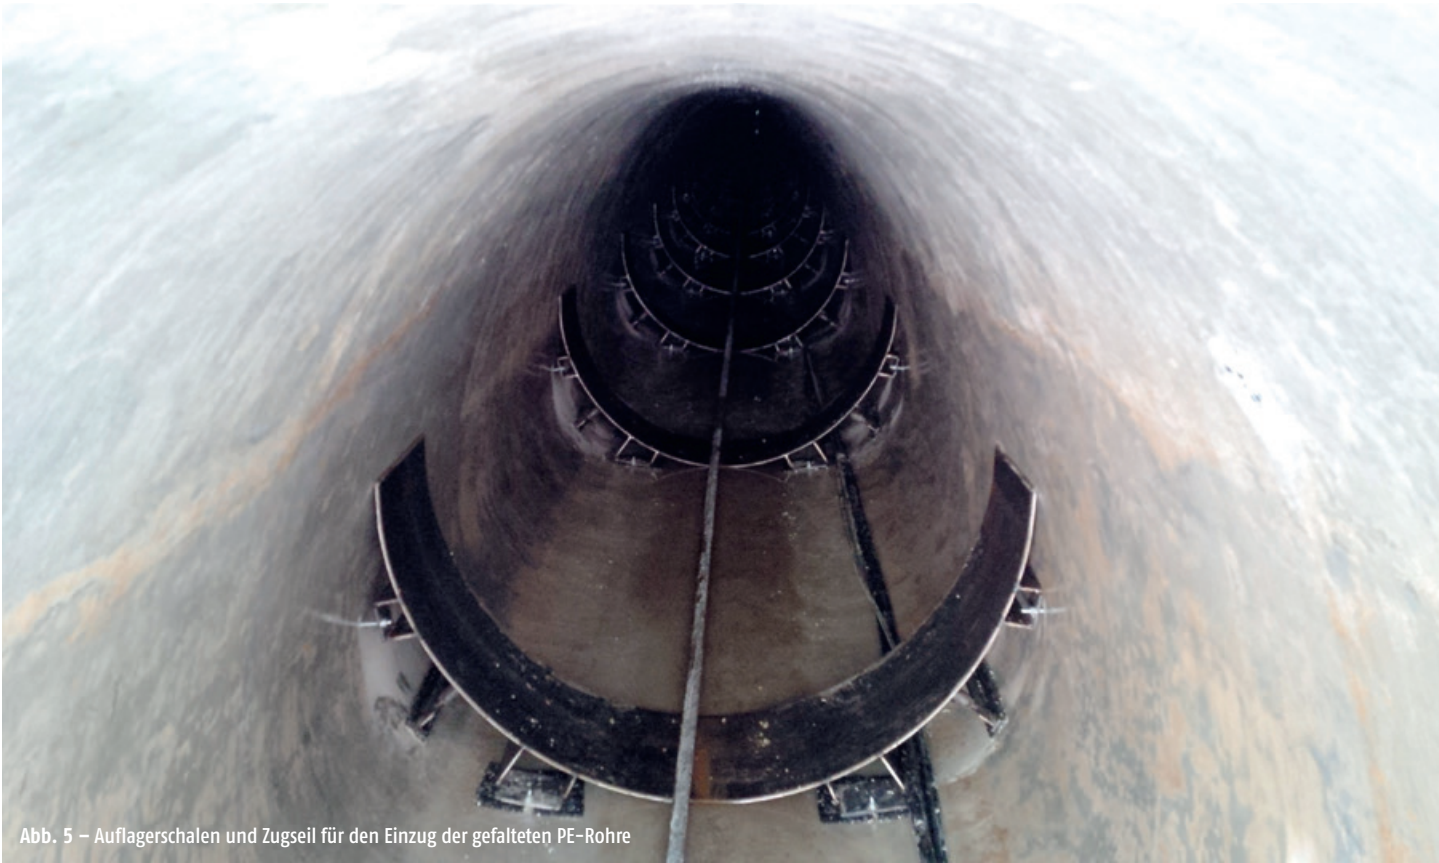
Abb. 5 – Auflagerschalen und Zugseil für den Einzug der gefalteten PE-Rohre

leitung durchgeführt. Zur späteren Lage-sicherung des Inliners erfolgte vor Bau-beginn die Montage von Auflagerschalen aus Stahl im Abstand von jeweils 4,00 m.

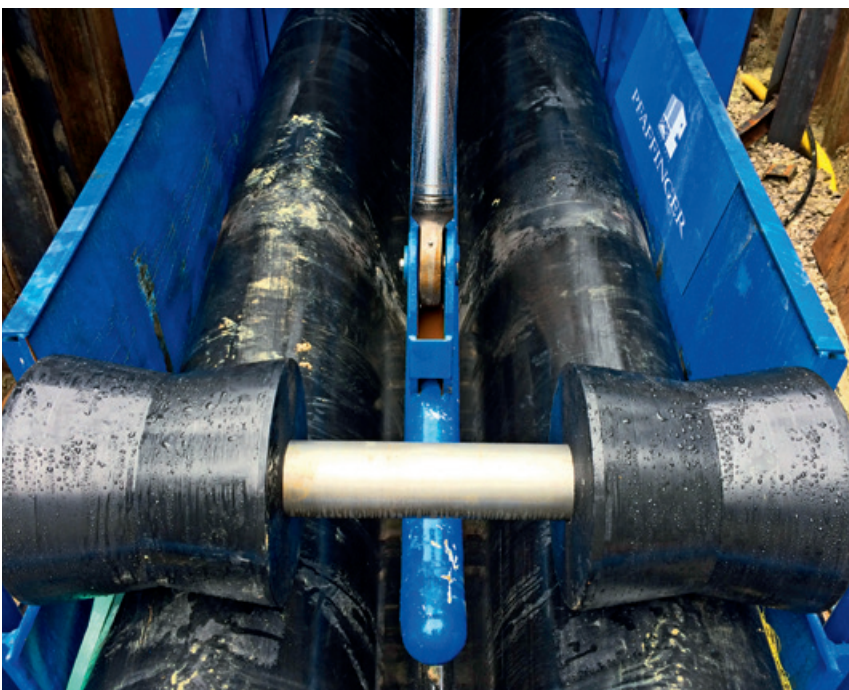
Abb. 6 – Detailaufnahme der verwendeten Falteinlage

Das kreisrunde PE-Rohr 1.600 x 30,2 wurde vor dem Einschub bzw. Einzug in den Stollen gefaltet. Hierfür kam eine aus zwei separaten Modulen bestehende Falt-anlage zum Einsatz: Im Pipe-Pusher grei-fen Klemmbacken das zu faltende PE-Rohr. Die in der Schubvorrichtung angeord-neten Fahrzylinder schieben das geklemmte Rohr voran. An diese Anlage anliegend befindet sich die Falteinheit. Hier wird das PE-Rohr ohne Hinzugabe von Wärme mechanisch gefaltet, zusätzlich montierte Spannbänder sichern die Form des Liners. Das C-förmig verformte Rohr konnte so in die bestehende Stollenleitung eingeschoben bzw. eingezogen werden. Besonders wichtig hierbei war die Kommunikation
