Sanierung einer Trinkwasserleitung DN 1500 mit einem PE 100 Linerrohr durch Sublining

Renovation of a drinking water pipeline DN 1500 with a PE 100 liner pipe by means of sublining

Dipl.-Ing. (FH) Werner Ganter, Zweckverband Landeswasserversorgung, Stuttgart; Dipl.-Ing. (FH) Jochen Obermayer, FRANK GmbH, Mörfelden; Dipl.-Ing. (FH) Marco Schönteich, Institut für Kunststoffe, TÜV SÜD Industrie Service GmbH, Filderstadt

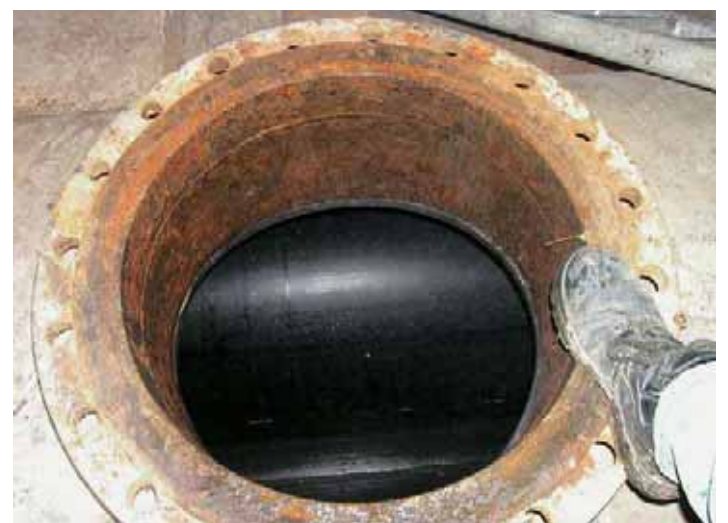
Bild 6: Lüftungsdom DN 600 aus Stahl mit durchgezogenem PE-Liner

Fig. 6: Ventilation dome DN 600 made of steel with the pulled-through PE liner

Leitung eine betonummantelte Stahlleitung mit einem Lüftungsdom DN 600 (Bild 6). Da der Neubau dieses Schachtes mit erheblichen Kosten verbunden gewesen wäre, wurde eine Lösung gesucht, wie der bestehende Schacht erhalten und trotzdem eine funktionierende Be- und Entlüftung der Leitung installiert werden konnte.

Eingebaut wurde schließlich ein Sattelstützen DN 500 aus PE 100, der komplett aus einem Stück spangebend hergestellt wurde (Bild 12). Da der Lüfterdom DN 600 die einzige Zugangsmöglichkeit zur Leitung über mehrere hundert Meter darstellt, der Sattelstützen aber nicht durch diese Öffnung passt, musste der Stutzen (über die Startgrube) im nächsten Hochpunkt deponiert werden. Nach dem Füllen und Runddrücken des Liners und nach der Herstellung der Bohrung DN 600 konnte der „zwischengelagerte“ Sattelstützen zu seinem Einbauort gebracht werden.

A saddle connection piece DN 500 which was made of PE 100 and was manufactured completely from one piece in a chip-producing process was finally installed (Fig. 12). Since the ventilator dome DN 600 constitutes the sole access possibility to the pipeline over several hundred metres but the saddle connection piece does not fit through this opening, the connection piece had to be deposited (via the starting pit) at the next high point. After the filling and round pressing of the liner and after the manufacture of the borehole DN 600, it was possible to bring the "intermediately stored" saddle connection piece to its installation location.

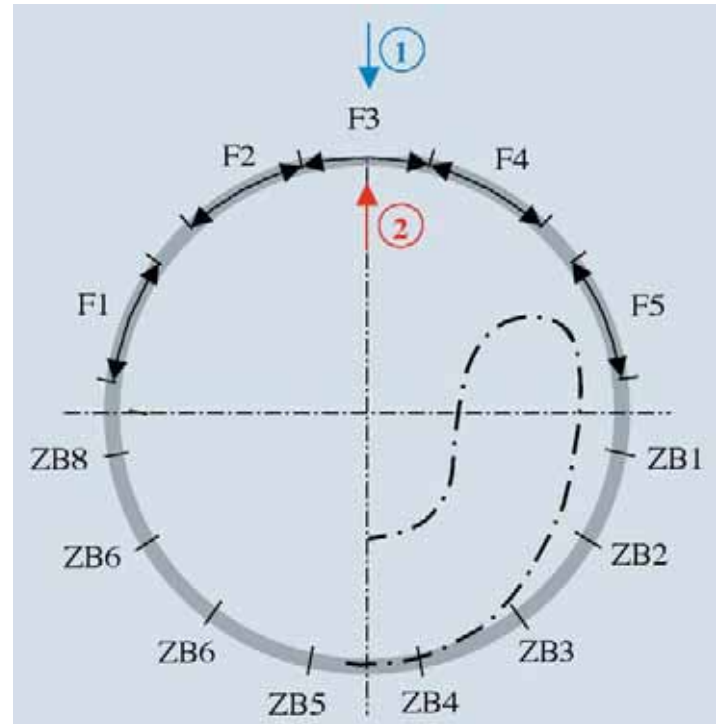
Bild 9: Probenentnahme

Fig. 9: Taking the specimens

biegeproben entnommen (siehe Bild 9, Position ZB1 bis ZB8).

Abschließend sollte durch eine Simulation in einer Biegeprüfmaschine der Einfluss des Faltvorganges auf die Schweißnaht untersucht werden. Über den Umfang des Rohres verteilt wurden Segmente entsprechend Bild 9 entnommen (Segmente F1 bis F5). Diese wurden in Schweißnahtlängsrichtung bis zu einem Biegewinkel von ca. 90° verformt und anschließend wieder bis in Ihre Ausgangslage zurückgebogen (siehe Bild 10).

The test welds were subsequently subjected to destructive testing. The short-time tensile welding factor f_z and the maximum bending angle were established. Tensile and transverse bending specimens were taken uniformly spread around the circumference (see Fig. 9, Positions ZB1 to ZB8).

Finally, the influence of the folding operation on the weld was to be investigated by means of simulation in a bending test machine. Segments were taken spread around the circumference of the pipe according to the Fig. 9 (Segments F1 to F5). These were deformed up to a bending angle of approx. 90° in the longitudinal direction of the weld and were subsequently bent back to their initial positions once again (see Fig. 10). This was intended to simulate the deformation to be expected (cf. Fig. 9: dashed and dotted line). After the deformation process, the weld and the heat-affected zone were investigated macroscopically with regard to any cracks which may have arisen. During the investigation, it was

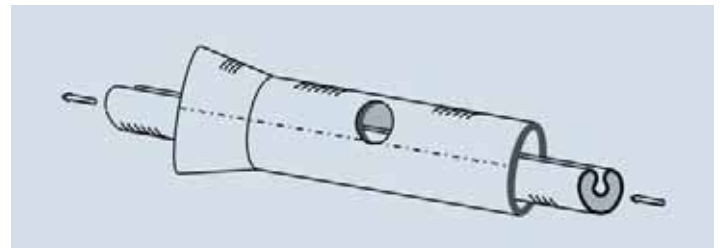
Bild 11: Einziehen des PE-Inliners

Fig. 11: Pulling-in of the PE inliner

The welding-in of the ventilator connection piece was carried out in building site conditions. A test set-up which was intended to simulate the subsequent conditions on the building site as precisely as possible was designed for this purpose. A prefolded C-shaped PE liner was inserted into a prestressed concrete pipe DN 1500 and was then formed backed into its original pipe shape (Fig. 11).

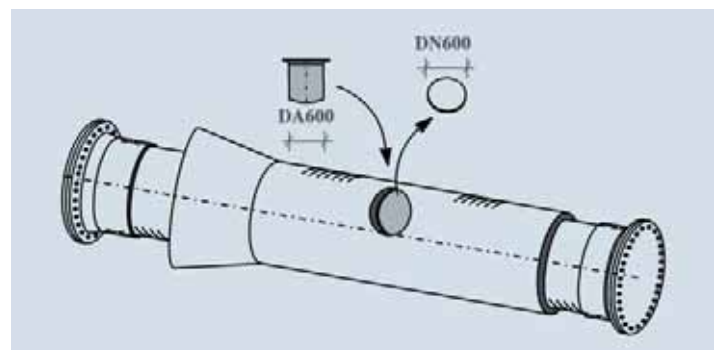
Bild 12: Einschweißen des PE-Lüftungsstutzens

Fig. 12: Welding-in of the PE ventilation connection piece

The PE liner was cut out in the region of the connection piece opening and the prefabricated ventilation connection piece was pushed through the opening from the inside (Fig. 12). It was planned to join the connection piece to the PE liner using a fillet-welded joint.

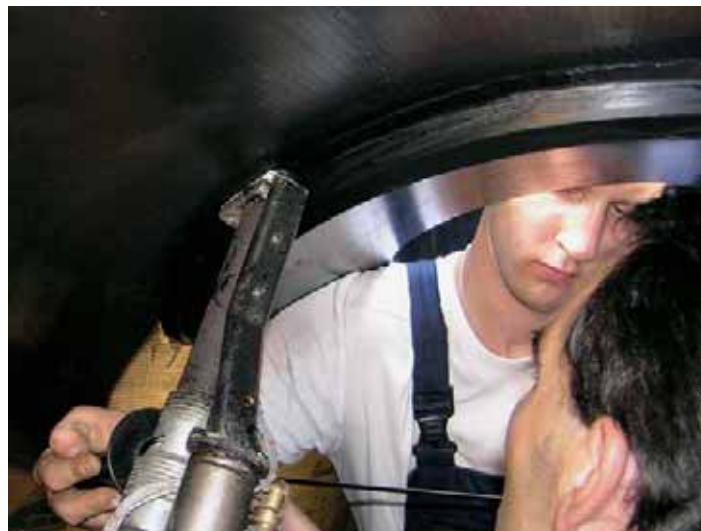
Bild 13: Einschweißen des Lüftungsstutzens mittels Warmgasextrusionsschweißen

Fig. 13: Welding-in of the ventilation connection piece by means of hot gas extrusion welding

Das Einschweißen des Lüftungsstutzens erfolgte im Warmgasextrusionsschweißverfahren (WE) nach DVS-Richtlinie 2207-4 [4] (vgl. Bild 13) mit geprüfem Schweißpersonal nach DVS-Richtlinie 2212-1. Als kritisch erwies sich im Zuge des Vorversuchs die Zunahme der Luftfeuchtigkeit bei fortschreitender Schweißzeit. Da es sich um ein relativ geringes Luftvolumen handelte, nahm die Luftfeuchtigkeit in dem räumlich

The welding-in of the ventilation connection piece was carried out in the hot gas extrusion welding process according to the DVS 2207-4 technical code [4] (cf. Fig. 13) with certified welding personnel according to the DVS 2212-1 technical code. In the course of the preliminary test, the increase in the air humidity with an advancing welding time proved to be critical. Since this represented a relatively small air volume,

the air humidity increased quickly in the spatially closed test set-up due to the exhaled breathing air. Here, it was possible to provide a remedy to a limited extent only by means of provisionally set-up ventilation.
