Projektbericht Düker Delfzijl

Delfzijl (Holland) Nähe Dollartdeich

Projektbeschreibung

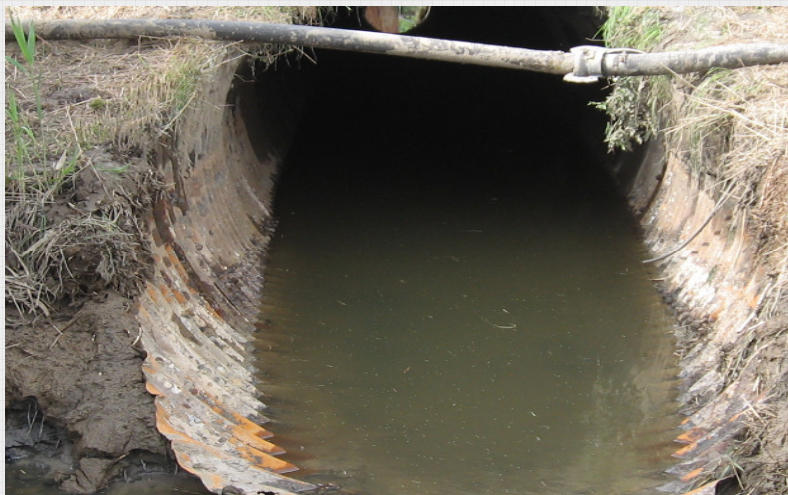
Ein Düker, Nähe des Dollartdeiches, bestehend aus profiliertem Stahlblech, korrodierte im Laufe der Jahre sehr stark und stürzte im Straßenbereich ein.

Abb. 1: Stahldüker mit Korrosionsschäden.

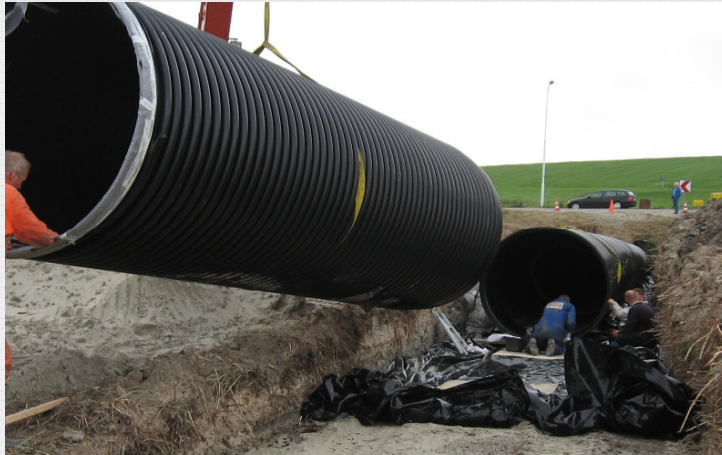
Abb. 2: PKS DN 1800 in 6-m Längen werden mittels E-Muffe zur Gesamtlänge 52 Meter verbunden.

Die PKS-Rohre DN 1800 wurden in einer Länge von 52 Meter im Reliningverfahren in das brüchige Rohr aus Stahlblech eingezogen und später mittels Schaumbeton verdämmt.

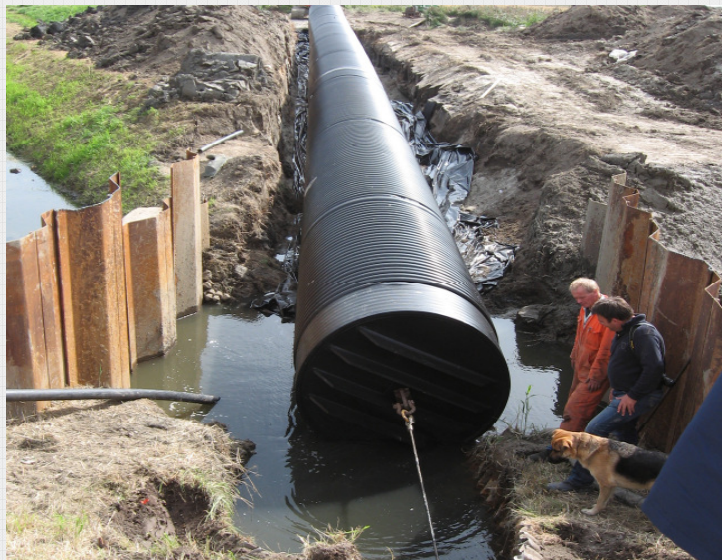
Abb. 3: Einzug der Gesamtrohrlänge mittels am Zugkopf befestigtem Seil.

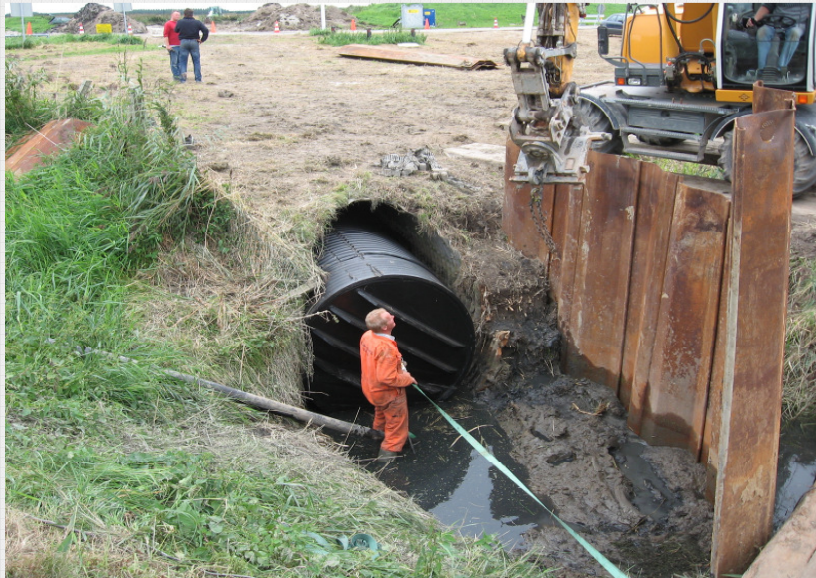
Abb. 4: Der Düker ist komplett eingezogen. Der Zwischenraum wird mit Schaumbeton verdämmt.
